PIANO DI GESTIONE DEI RIFIUTI

Individuazione dei possibili siti per la localizzazione degli Impianti di Smaltimento Rifiuti

PROVINCIA DI ASCOLI PICENO

CARTA RISCHIO GEOMORFOLOGICO
INDIVIDUAZIONE DELLE FRANE CENSITE DALLA
REGIONE MARCHE E DEI TRATTI STRADALI
DISSESTATI

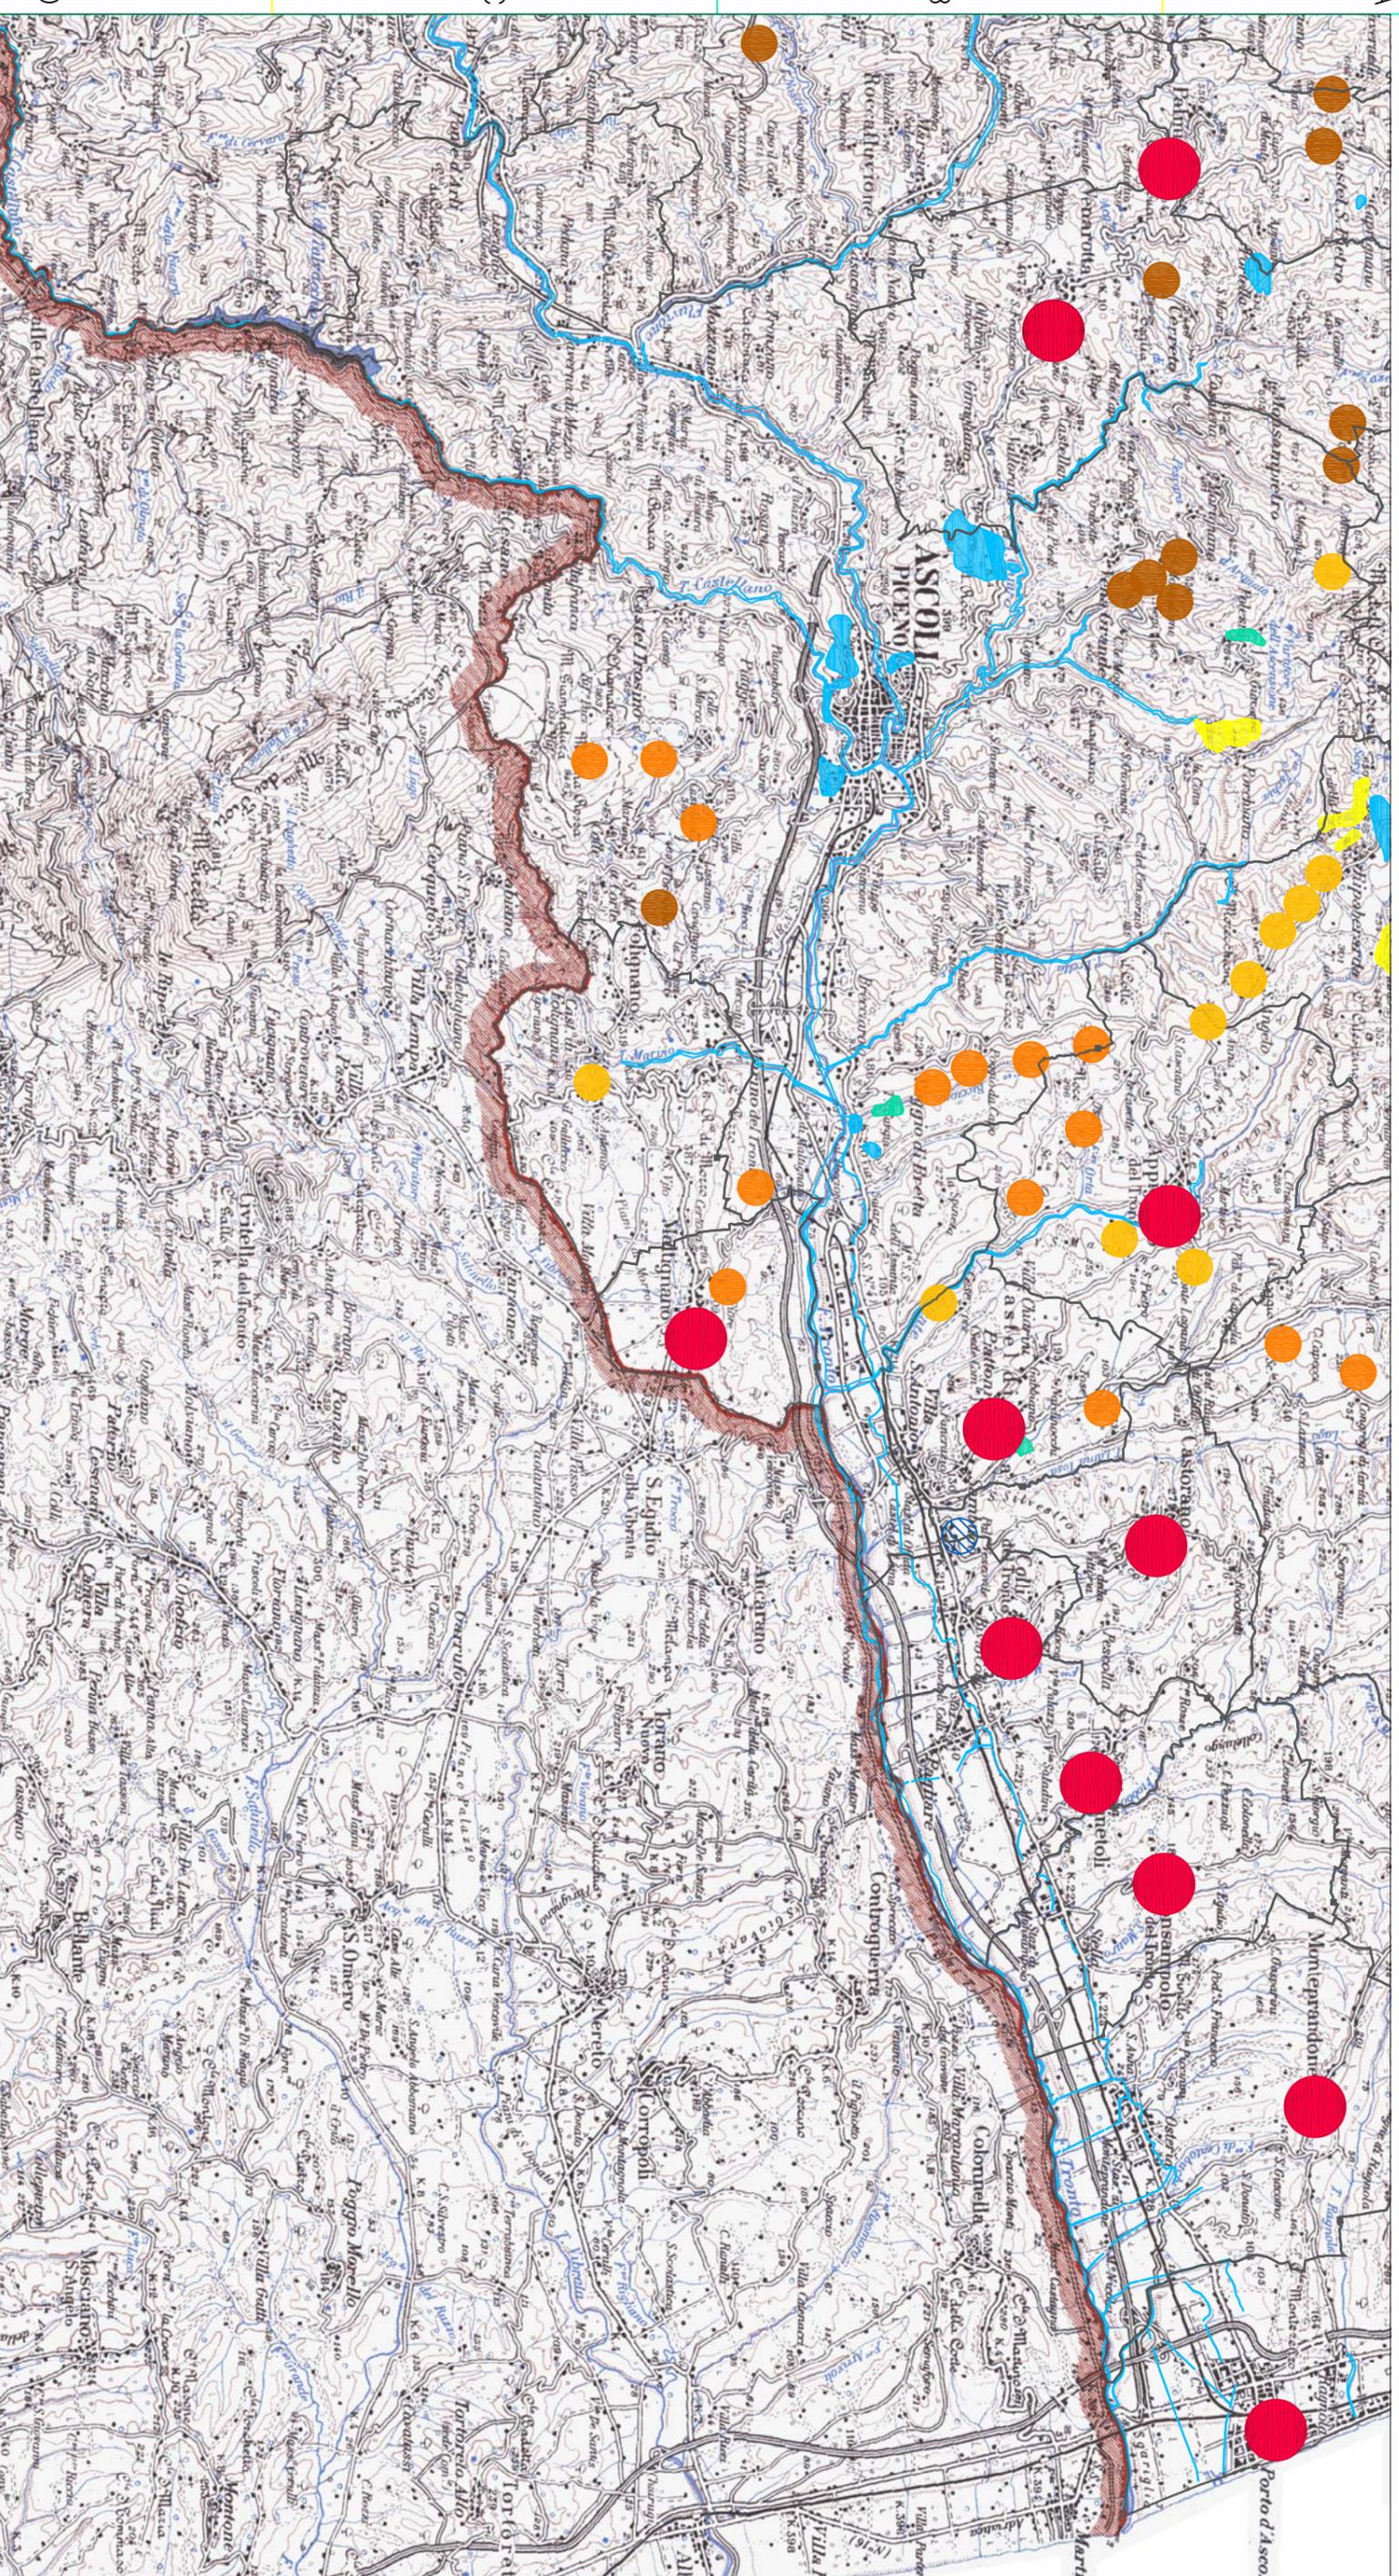
SCALA 1:100.000
