# PIANO DI GESTIONE DEI RIFIUTI

## Individuazione dei possibili siti per la localizzazione degli Impianti di Smaltimento Rifiuti

PROVINCIA DI ASCOLI PICENO

CARTA RISCHIO GEOMORFOLOGICO  
INDIVIDUAZIONE DELLE FRANE CENSITE DALLA  
REGIONE MARCHE E DEI TRATTI STRADALI  
DISSESTATI

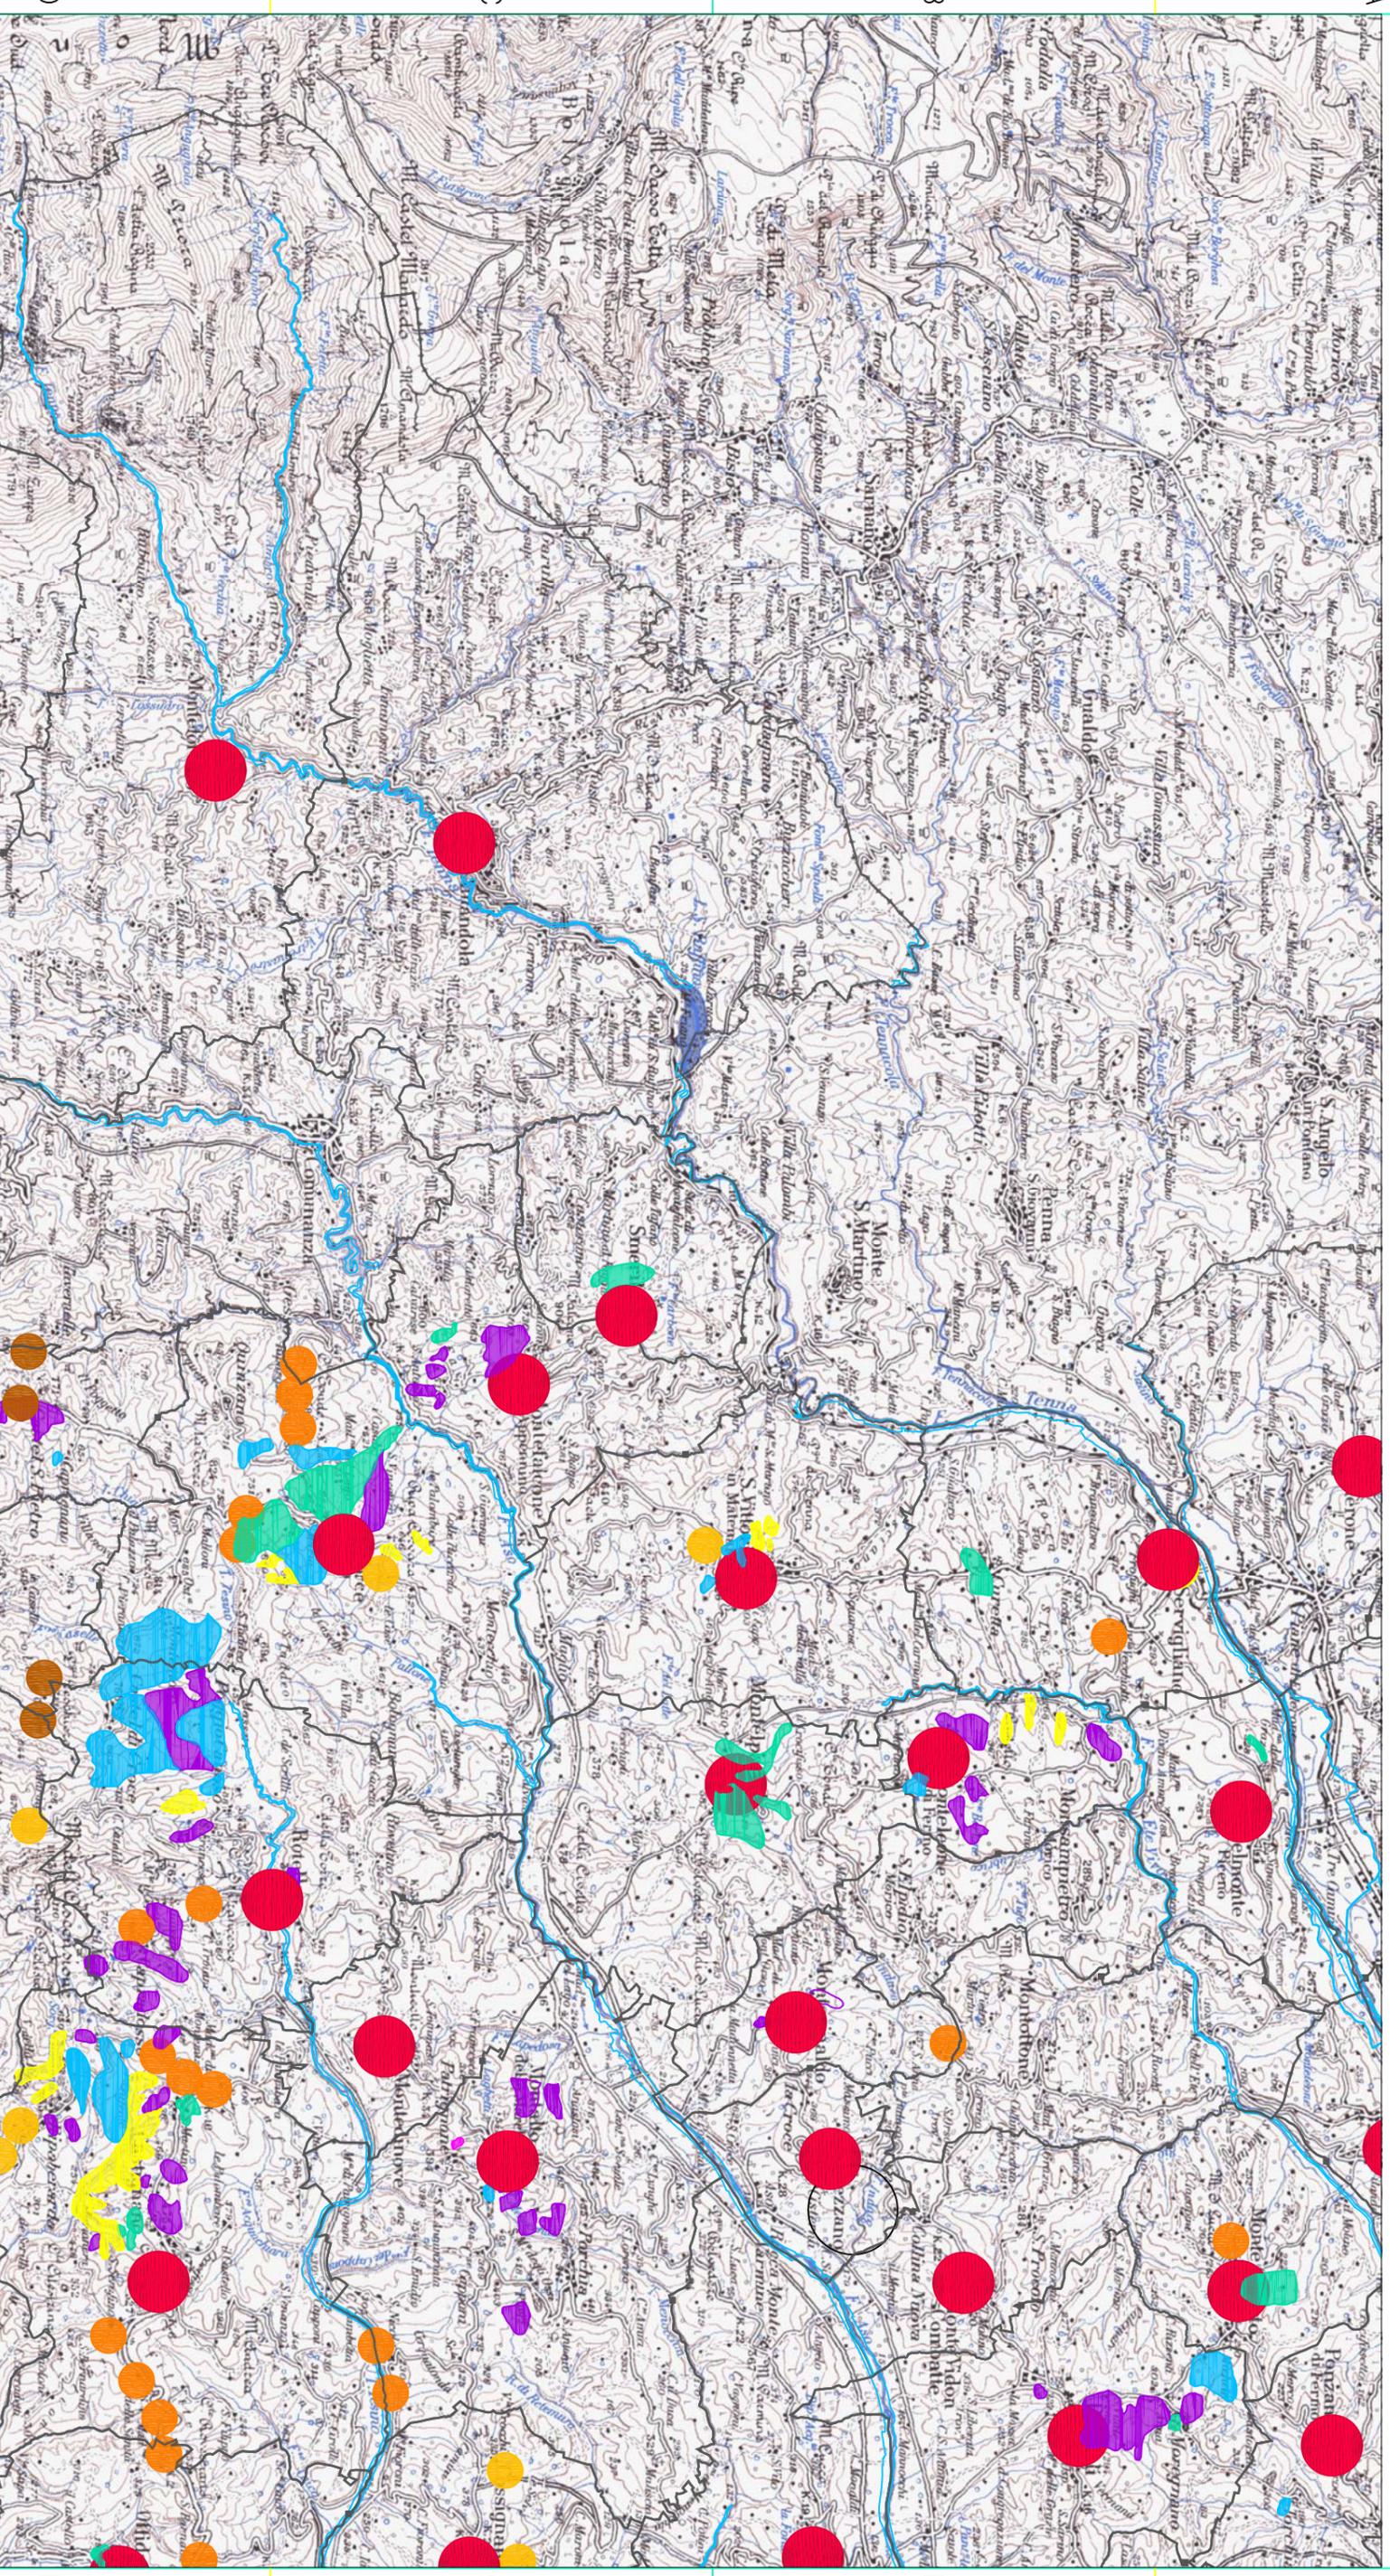
SCALA 1:100.000
